# ブラックアウトとはどういう現象か ～北海道ではどのような事象が発生したのか～

2019年3月13日

電力広域的運営推進機関

# 北海道胆振東部地震に伴う北海道全域停電の発生

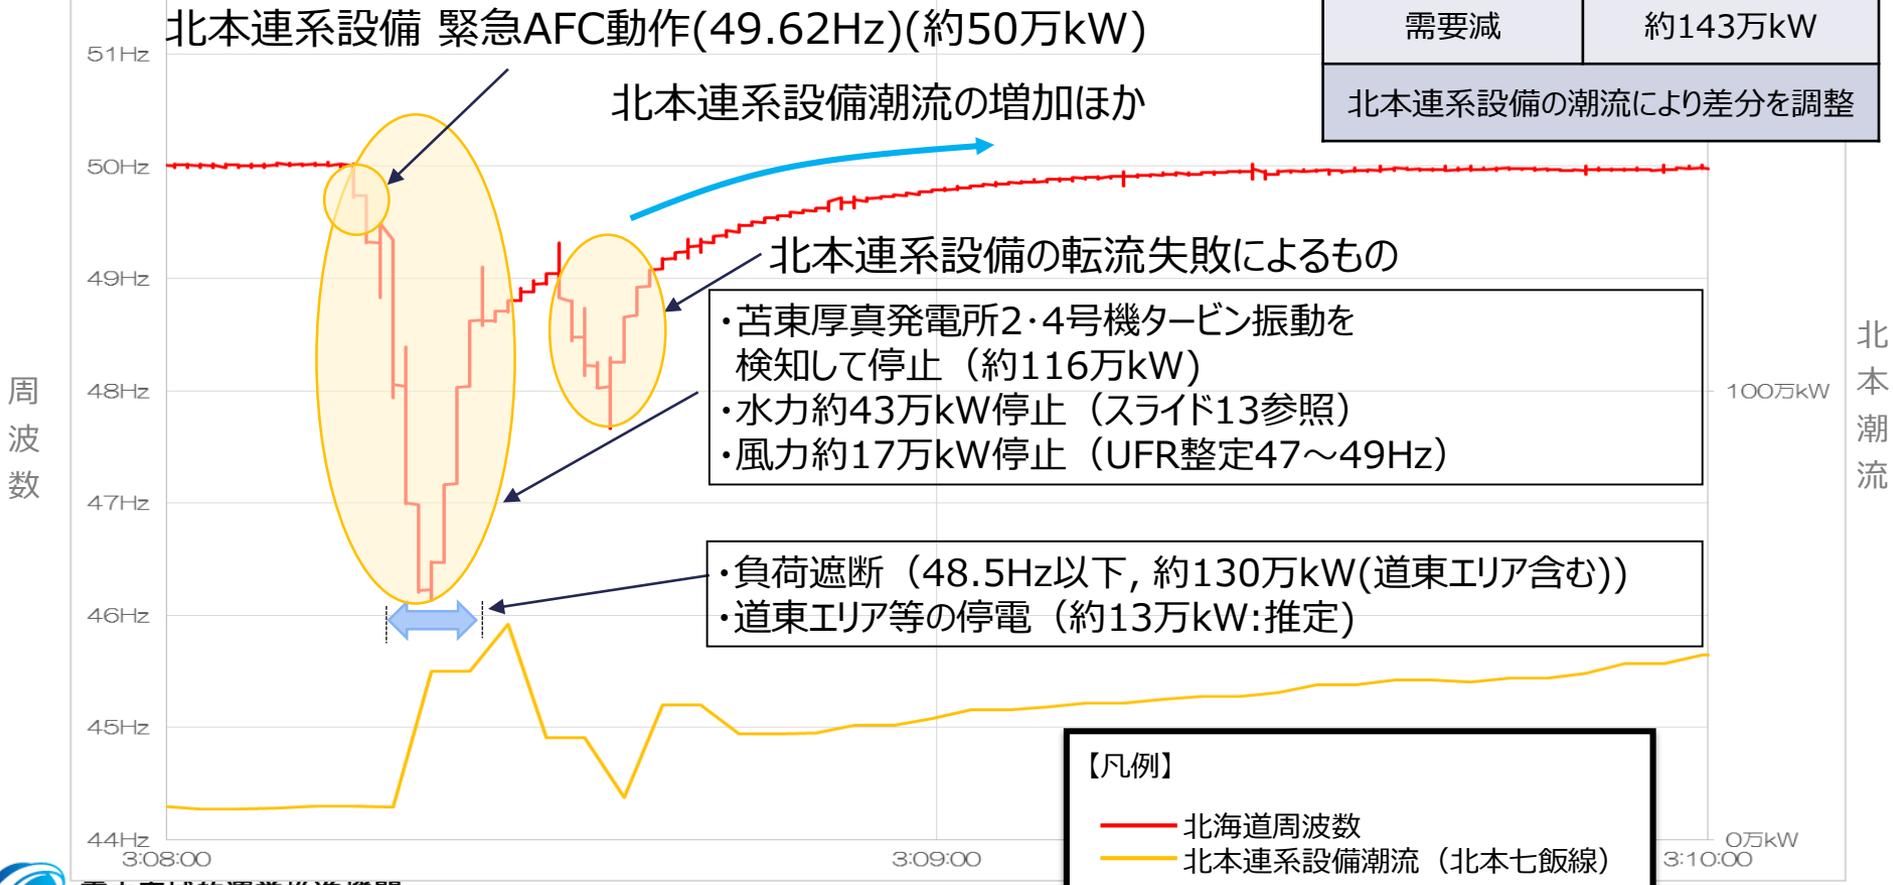
■ 苫東厚真2・4号機がタービン振動を検知し停止し周波数が急激に低下したが、北本連系設備からの緊急融通および周波数低下を検知した負荷遮断装置（UFR）により、周波数は一旦回復。

2018/9/6 AM3:08~3:09

供給力減	約176万kW
需要減	約143万kW
北本連系設備の潮流により差分を調整

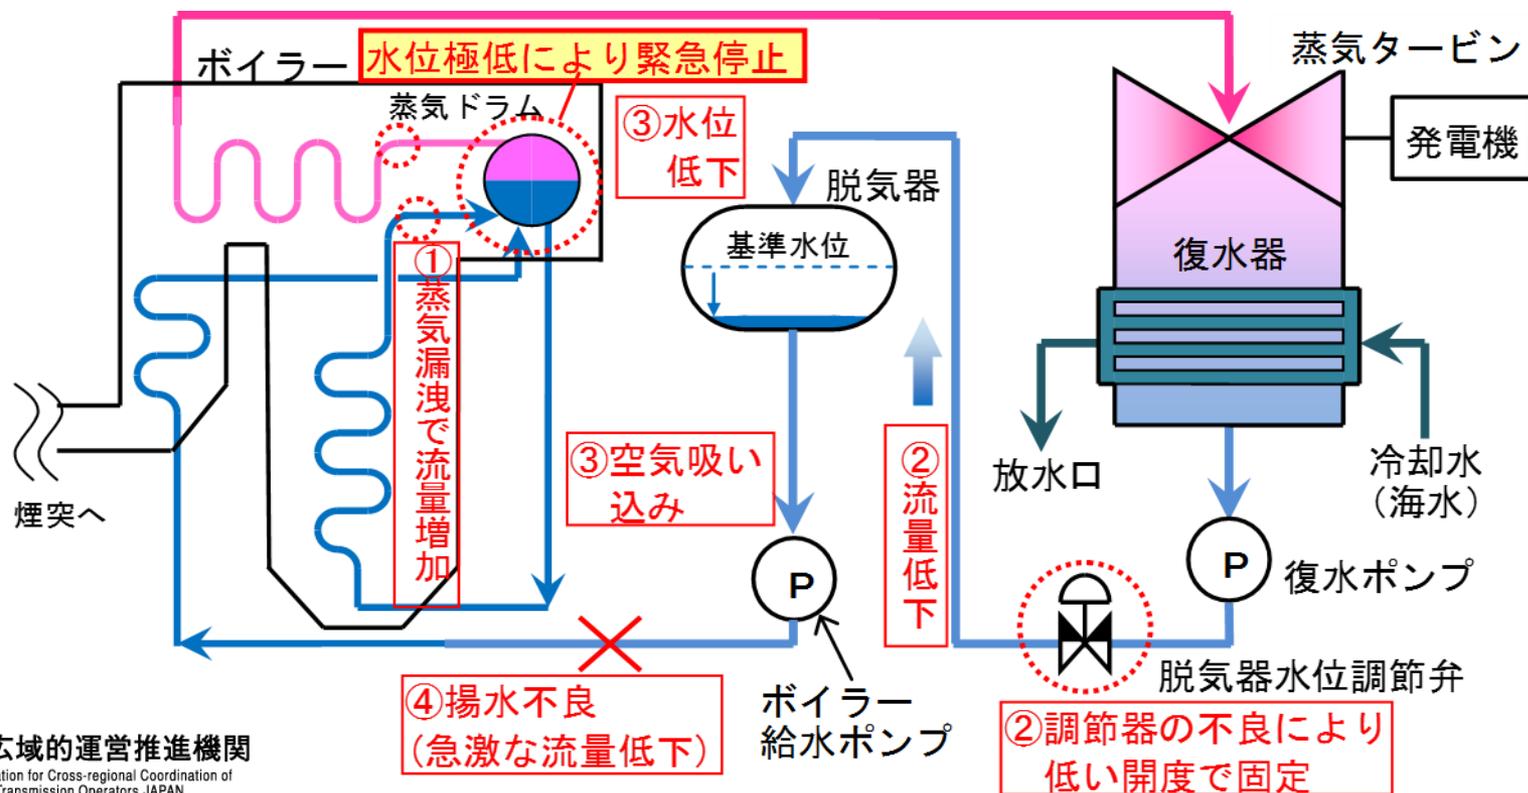
- 3時8分 苫東厚真2号機（定格60万kW）4号機（定格70万kW）タービン振動大により自動停止
  - 3時20分 苫東厚真1号機（定格35万kW）ボイラー管損傷およびドラム給水系統の脱気器水位調節器の動作不良により出力低下（下図参照）
  - 3時25分 苫東厚真1号機 ドラム水位極低により自動停止
- \* 発電用火力設備に関する技術基準では、40万kW以上の蒸気タービンに対し、タービン振動を検知し警報する装置を義務づけているが、自動停止装置は必須とされていない。

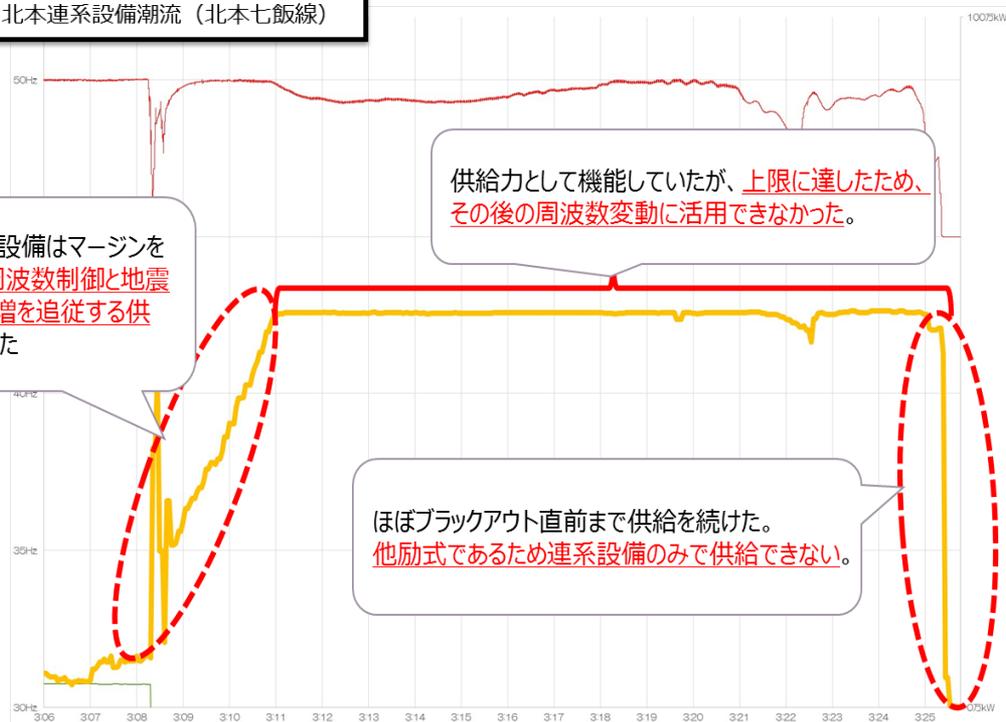
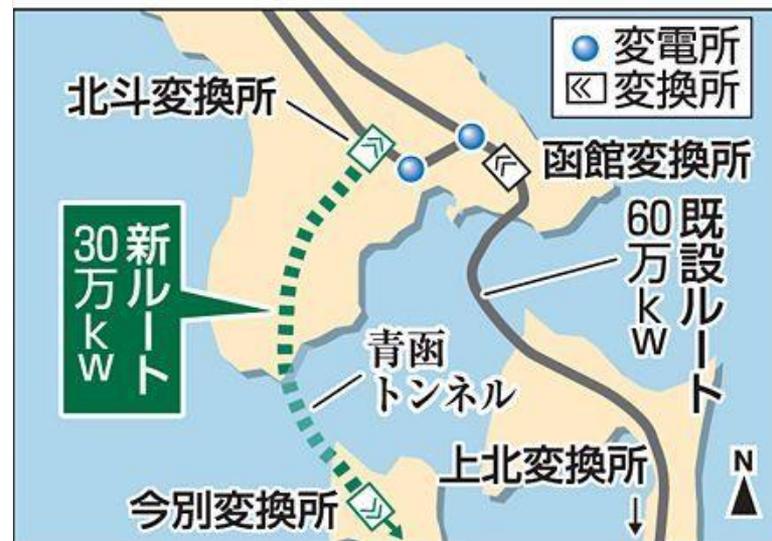
- 北本連系設備については、マージンとして確保していた容量の緊急融通が動作していた。
- ただし、北本連系設備は最大受電量の状態が続き、急速な変動を調整する機能をこれ以上には発揮できなかった。
- 北斗今別直流幹線（新北本連系設備）は2019年3月の運転開始に向け建設中の段階であった。

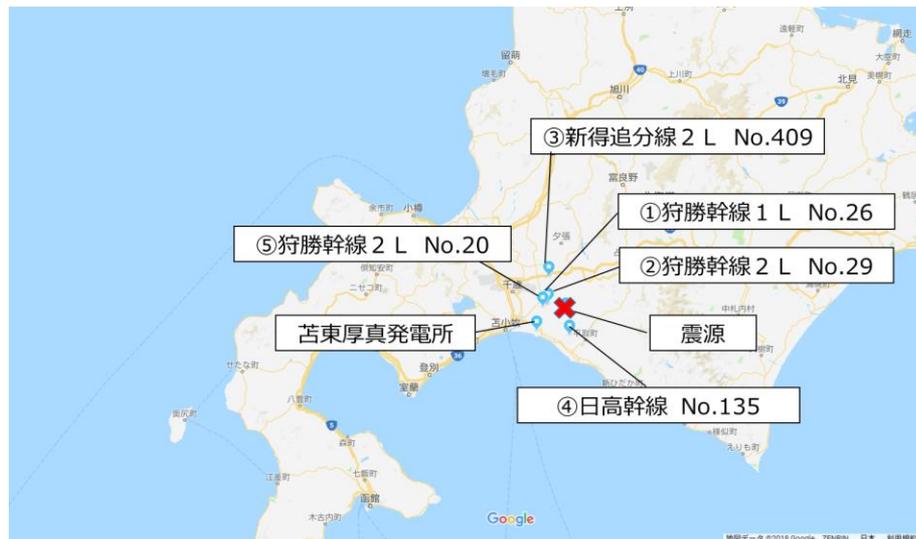
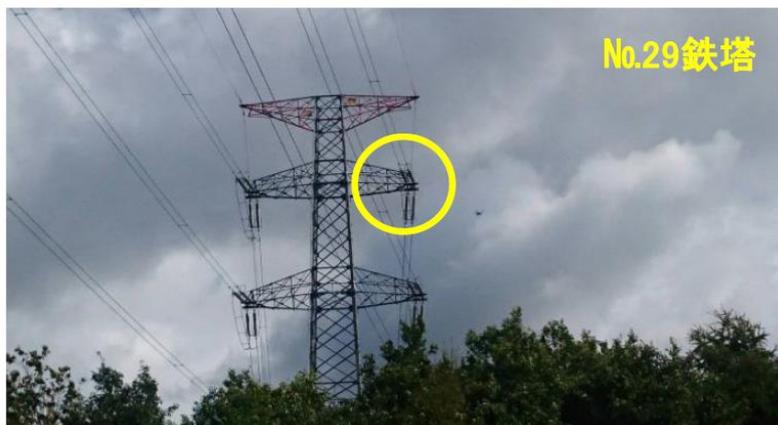
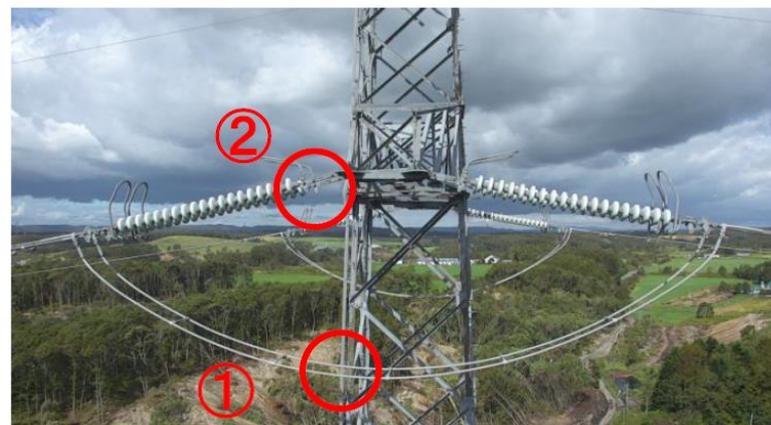
- 地震による送電線揺動により、道東・北見エリアにつながる3線路（4回線）で地絡事故が発生。（約1分後に再閉路成功）

回線※1 (事故順)	事故		
	時間※3	様相	鉄塔No.
①狩勝幹線 1 L	3:08:17	1相地絡	No.26
②狩勝幹線 2 L ※2	3:08:17	1相地絡	No.29
③新得追分線 2 L	3:08:19	2相地絡	No.409
④日高幹線	3:08:21	1相地絡	No.135
⑤狩勝幹線 2 L	3:08:25	1相地絡	No.20

地震の揺れにより①ジャンパー線が②支持金物に接近

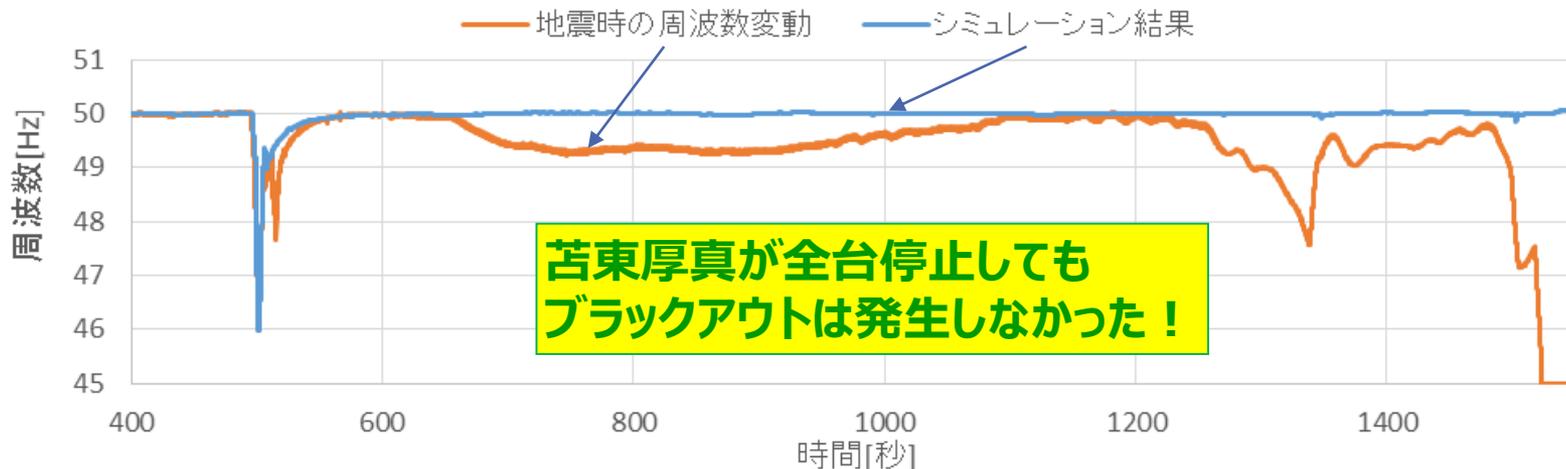
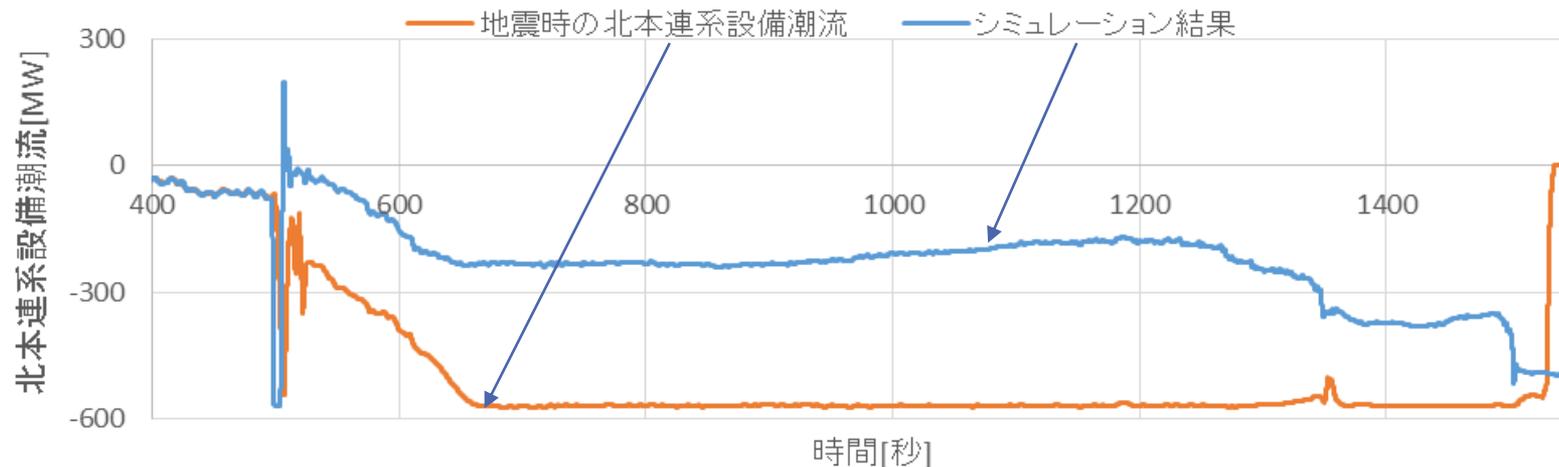
送電線4回線事故(N-4事故)がない場合の周波数応動

送電線4回線事故(N-4事故)がない場合の北本連系設備の潮流

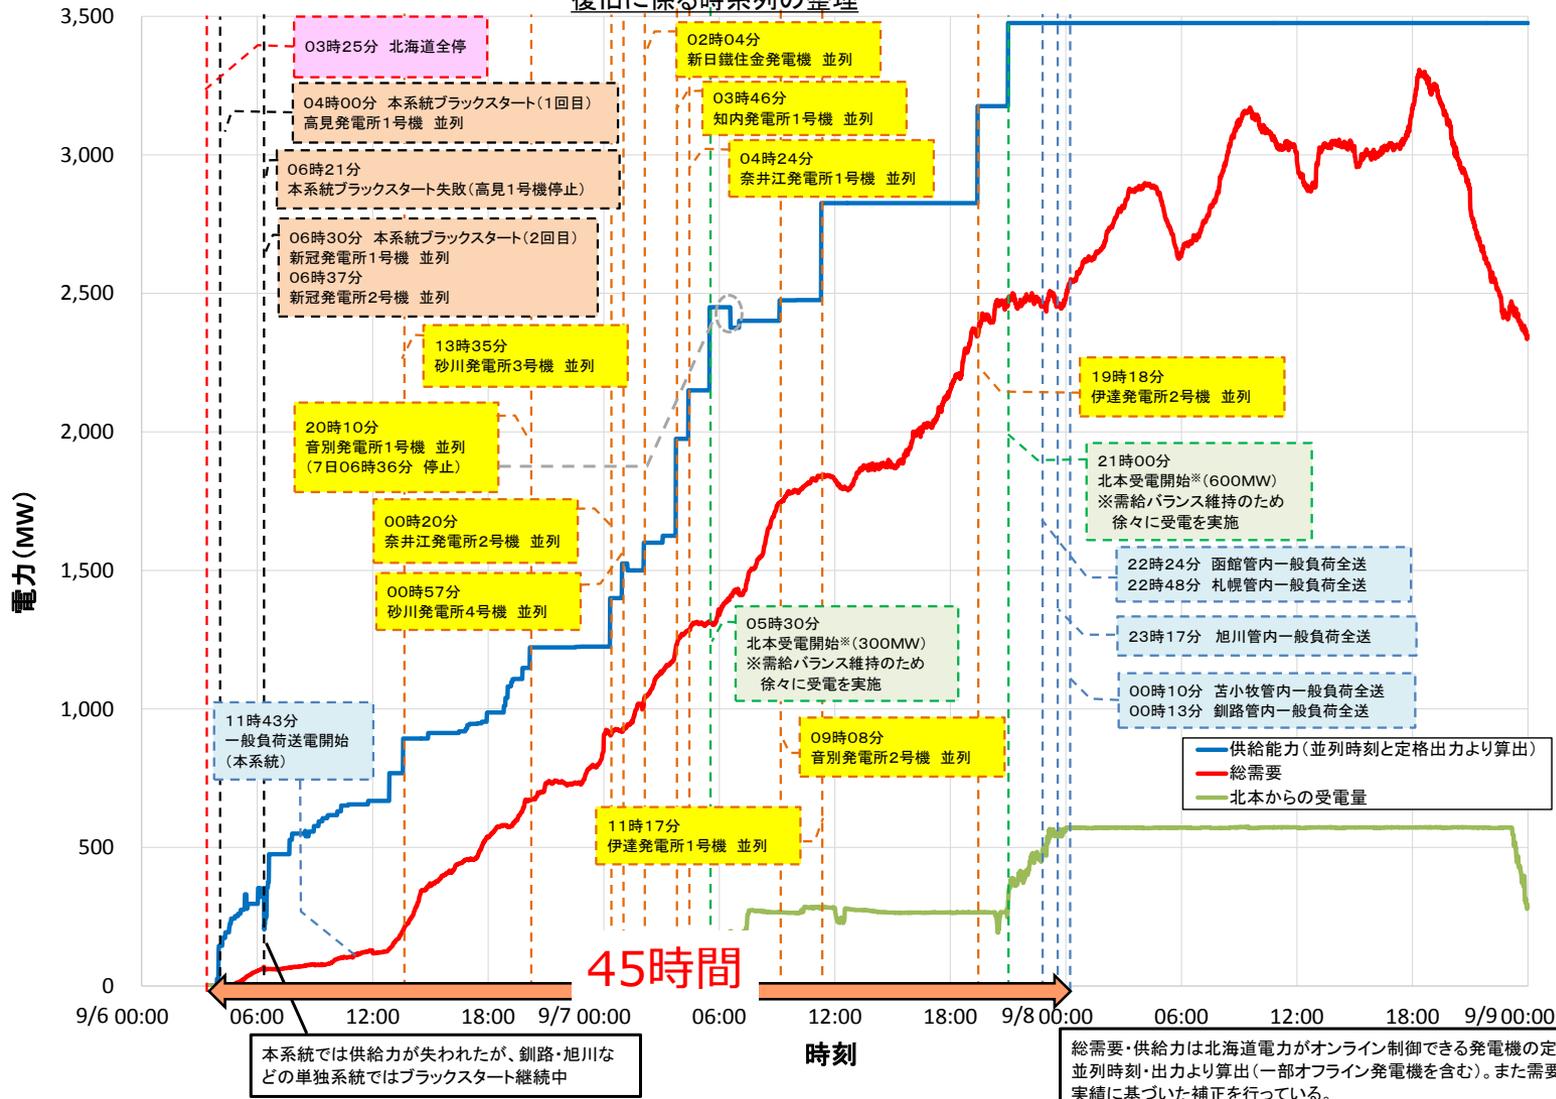
本検証委員会により事実確認が行われたブラックアウトから一定の供給力確保に至るまでの  
復旧に係る時系列の整理

- 震災前にブラックスタートからの復旧手順は作成済。定期的に訓練も実施済。
- ブラックアウト後、1回目のブラックスタート機（高見1号）起動から、火力所内負荷を供給しながら275kV系道央ループまで復旧後、泊原子力3号機主変への切り替え時に、変圧器突入電流（過電流）により道央ループ分路リアクトル停止および送電線地絡事故が発生し、事故波及によりブラックスタート機停止。（6日6:21）
- 2回目のブラックスタート（新冠1, 2号機）からは、1回目の失敗を生かし、一部復旧経路を変更しながら、砂川火力3号機まで復旧し、順次負荷送電を再開していった。（6日13:35）
- その後、順次知内火力等を並列していき、他励式北本変換設備の運転条件を満たしたところで、北本連系設備30万kW運転再開。（7日5:30）
- さらに伊達火力等を並列し、北本連系設備を60万kWまで増加し、一般供給負荷は復旧完了。（8日0:13）
