停電復旧、再発防止への取り組み

2019年3月13日

北海道電力株式会社 藤 井 裕

2018年9月6日、北海道胆振東部地震が発生し、この影響により離島を除く北海道全域が停電いたしました。北海道の皆さまには大変なご不便をおかけしたことを深くお詫びいたします。

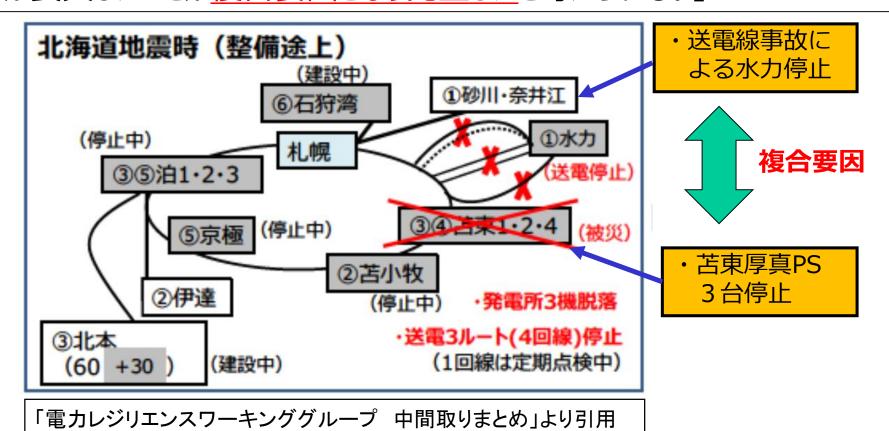
[第三者検証委員会により確認された大規模停電に至った経緯]

・「主として<u>苫東厚真発電所1、2、4号機の停止</u>に加え、狩勝幹線他2線路の<u>送電線事故に伴う水力の停止</u>により、周波数制御機能が喪失したことが複合要因となり発生したと考えられる。」

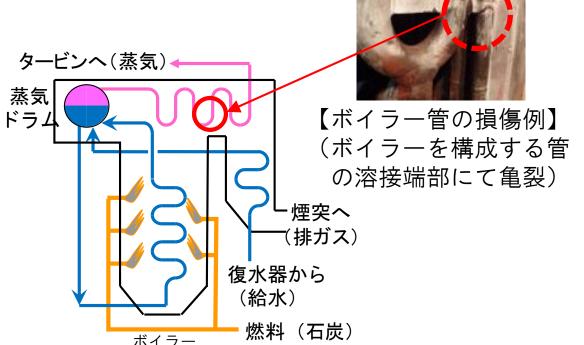
[苫東厚真発電所 ボイラー管損傷、タービン出火等への設備対策]

・地震によりボイラー管などが損傷し、発電設備の復旧に数週間要した。

・有限要素法による応力解析を行い、ボイラー管構造をより滑らかな形状に改良(耐力向上)する対策などを順次実施中。

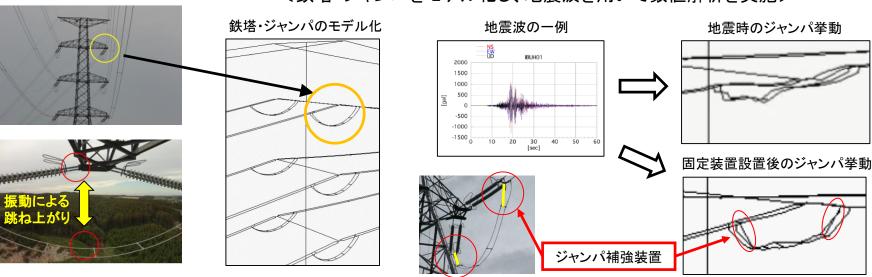
<鉄塔·ジャンパをモデル化し、地震波を用いて数値解析を実施>

[狩勝幹線 送電線事故の防止対策]

・地震後、送電線4回線が同時にショートし、道東方面の水力発電の停止に繋がった。

・数値解析により地震で「ジャンパ」が跳ね上がり鉄塔に触れたと想定ジャンパの触れや跳ね上がりを防止するため、固定装置を設置予定

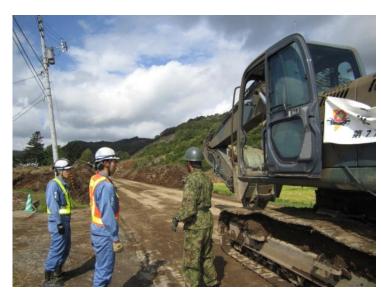
自衛隊と協力し復旧作業を実施 (厚真町幌里)

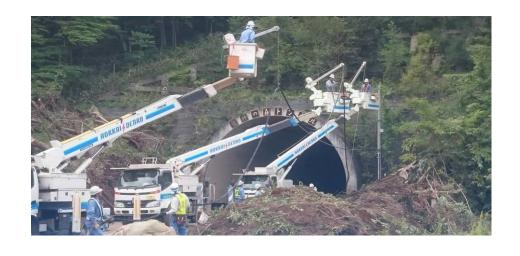
道路啓開箇所での復旧作業 (同)

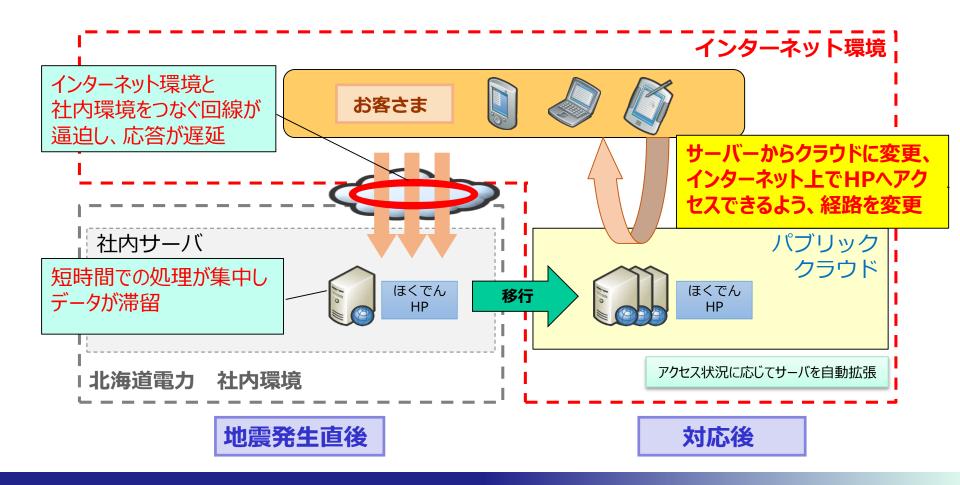
当社ホームページへのアクセス不良対策

当
十ホームページアクセス混雑による閲覧不具合を改善 →インターネットとサーバーの通信回線逼迫を受け、

アクセス方法をパブリッククラウド方式に変更
