# ブラックアウトとはどういう現象か ～北海道ではどのような事象が発生したのか～

2019年3月13日

電力広域的運営推進機関

# 北海道胆振東部地震に伴う北海道全域停電の発生

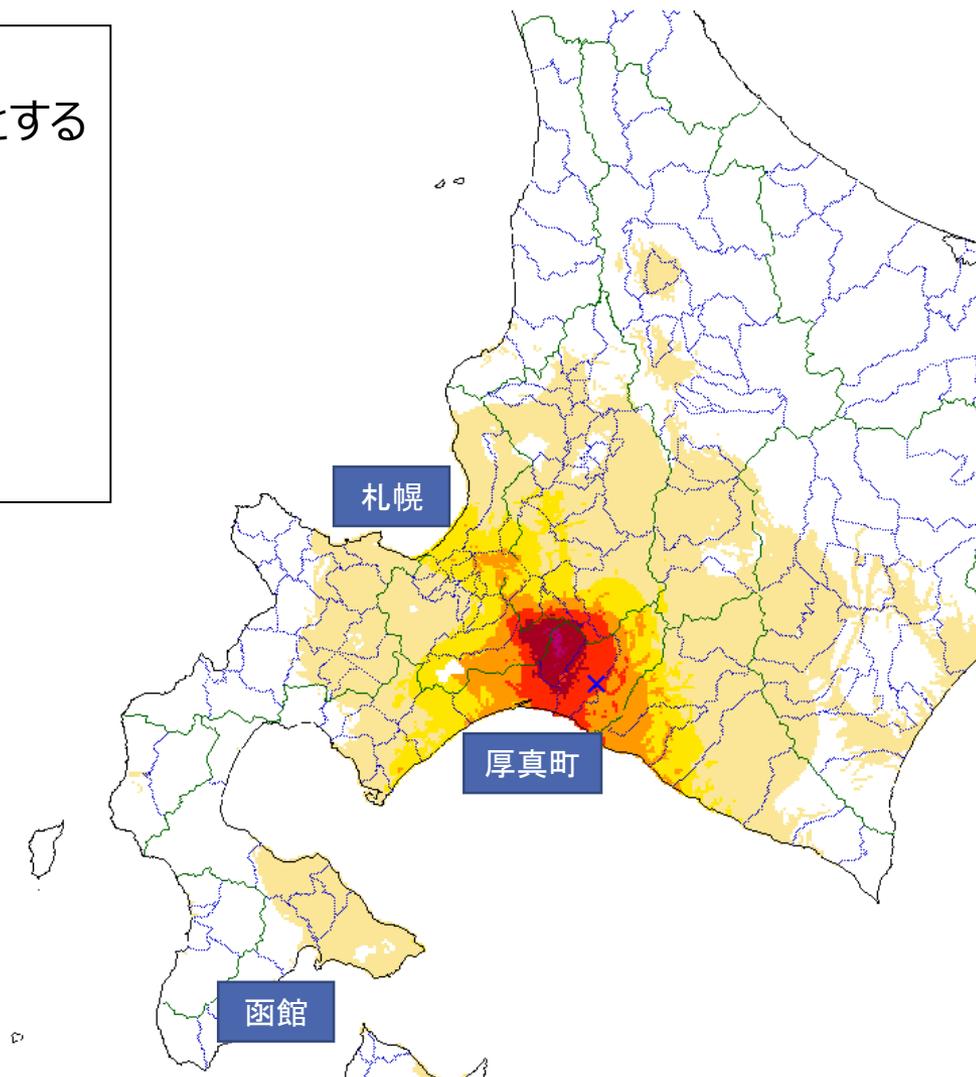
出所：気象庁推計震度分布図  
に一部加筆

2018年9月6日 3時7分59秒  
北海道胆振地方中東部を震源とする  
最大震度7（マグニチュード6.7）  
の地震が発生

同日 3時25分  
北海道全域が停電  
（ブラックアウト発生）

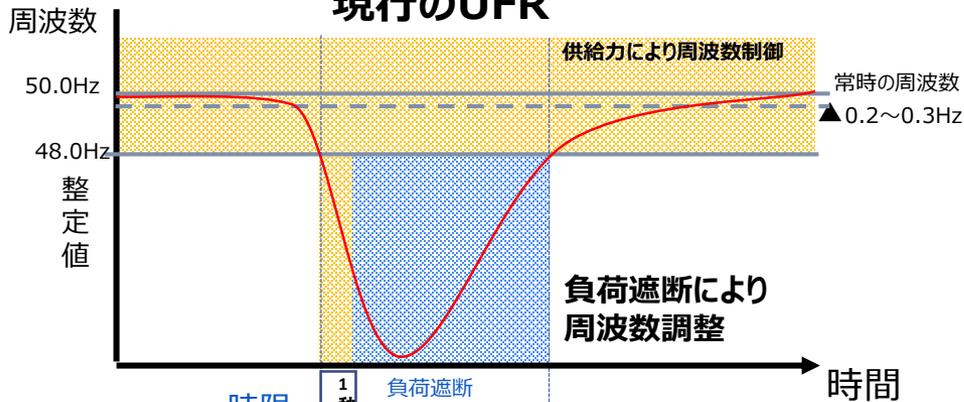
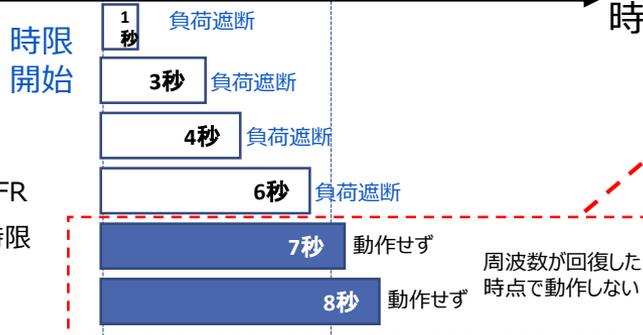
### 現行のUFR

- 周波数低下リレー（UFR）は、大規模な電源脱落等により大幅に周波数が低下する稀頻度リスクに対応して、供給力（発電側）で周波数を制御できる範囲にまで負荷遮断することで周波数を回復させる緊急的な措置を実施する。
- 周波数低下による連鎖的な電源トリップや停電を防ぐため、何段階かの時限を設定し、それぞれの時限で周波数の整定値まで回復しなければ順次負荷遮断、周波数の整定値まで回復した時点で負荷遮断は止まる仕組み。
- 上記仕組みに加えて周波数の急激な低下を周波数変化率で検出し、早期の負荷遮断が実施できるdf/dt機能付UFRが、今般のような急激な周波数低下対策としては有効であることをシミュレーションでも確認した。

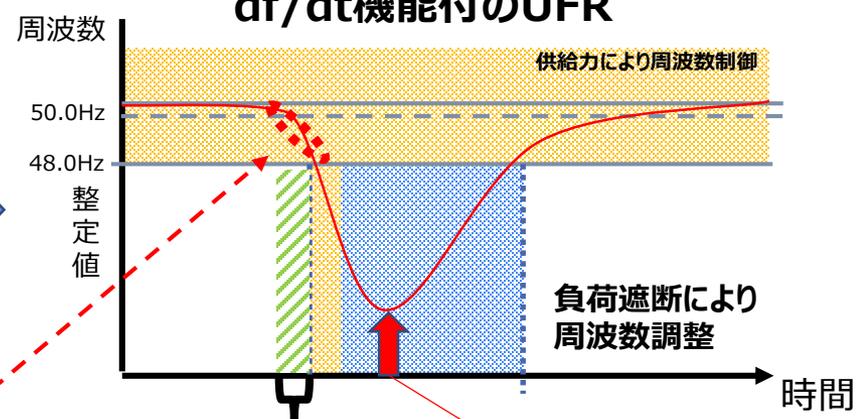
### df/dt機能付のUFR

時限が長い場合動作しないUFRをdf/dt機能として早期に動作させる

df/dt機能による周波数回復効果
